Charakterisierung Alm-Fluss

Anwesen Rauscher - Wehrkrone Rabenauerwehr (Fluss Km 40,900 – 39,450)

Ist – Zustandsbeschreibung / Empfehlungen zur möglichen Bewirtschaftung

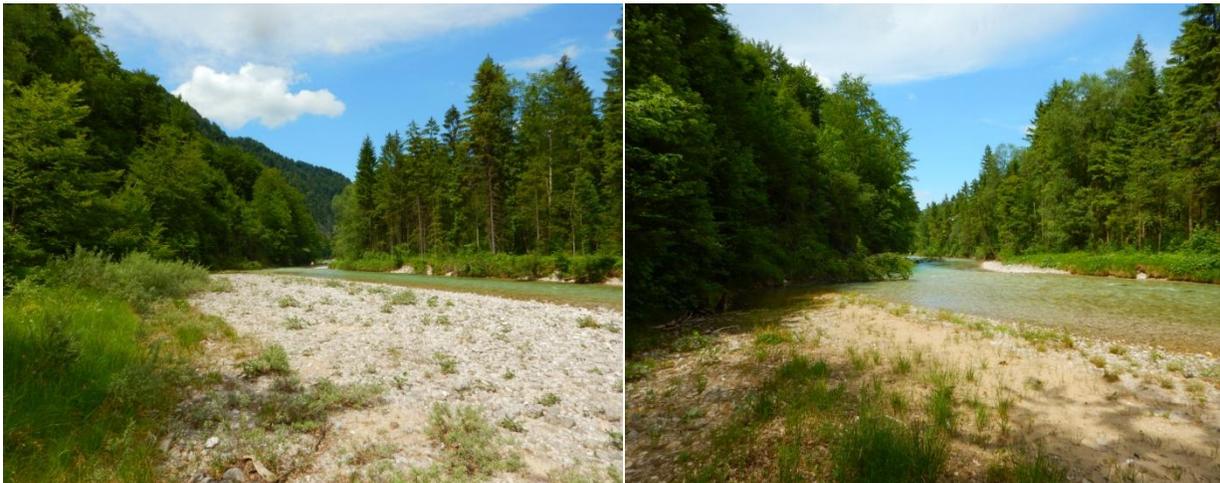
Umgeben von naturnahen Uferzonen rechtsufrig und teilweise anstehenden Felswänden bergseitig am linken Ufer finden sich ausgewogene rasche bzw. gemäßigt schnelle Fließpassagen mit alternierenden Kolk- Furt - Abfolgen, Breiten- und Tiefenvarianzen, teils ausgeprägten Schotterbänken, Prallhang- sowie Gleithangbereichen.

Weite Schotterbänke sowie ein pendelnder Flussverlauf zeugen von intakter Flussdynamik.

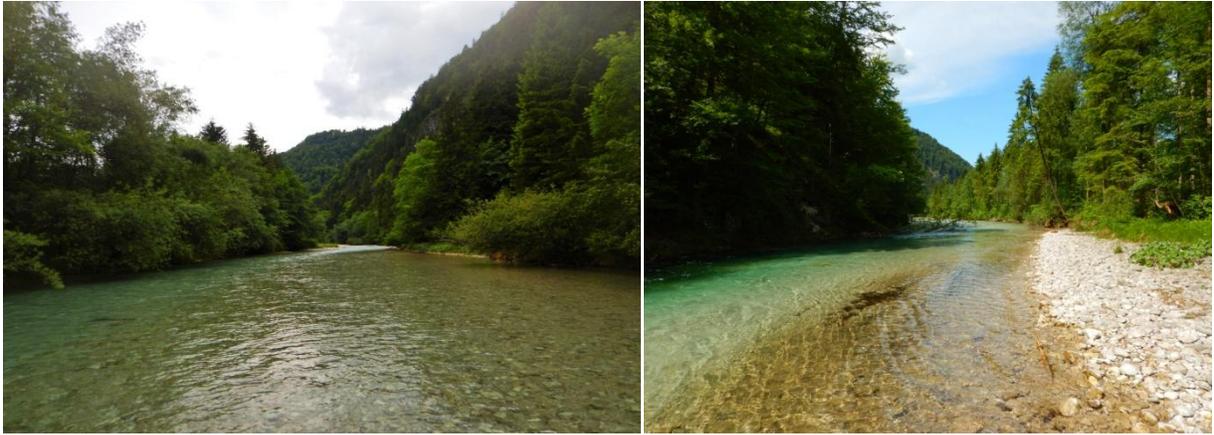
Totholzelemente als willkommene Strukturanreicherung sind ebenso vorhanden wie Refugialbereiche unter überhängender Ufervegetation und eine intakte Sohlstruktur mit allen denkbaren Korngrößen und Geschiebeumlagerungen. Laich- und Aufwuchshabitate tauglich für alle heimischen Salmonidenarten sind reichlich vorhanden, sodass ohne gravierende Katastrophenereignisse (Hochwässer, Stauraumpülungen, Bauaktivitäten etc.) bzw. übermäßiges Auftreten Fisch fressender Prädatoren wie Kormoranen, Gänsesägern und Fischottern, eine ausreichende natürliche Reproduktion der Fischbestände gesichert scheint. Wie wir aber alle wissen, gibt es immer wieder einige der angeführten, oder auch andere Beeinträchtigungen, im schlimmsten Fall auch einmal alle zusammen. Dann kann es notwendig sein, die Reproduktion der Fischbestände zu unterstützen.

Breiten- und Tiefenvarianzen kennzeichnen variable Strömungsbilder.

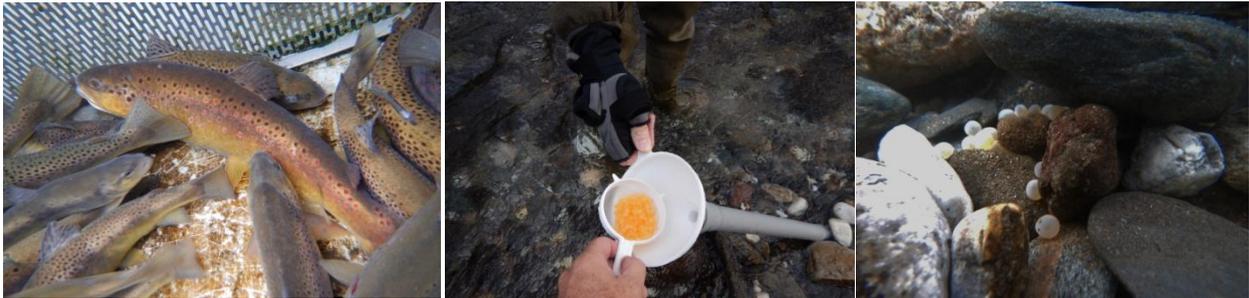
Kreislauf: ->selektierte Mutterfische->Eimaterial ins saubere Kiesbett->Dottersackbrut->Jungfisch

Bestandsstützende Maßnahmen bestehen bevorzugt natürlich im Einbringen möglichst kleiner Juvenilstadien, von heimischen Mutterfischen stammend. Hier ist Eimaterial in künstliche Nester (artificial Nesting) aus gewaschenem Kies oder in Brutboxen eingebracht, bestens geeignet. Aber auch vorgestreckte Brütlinge von Äschen und Forellen können eingebracht werden. (Eigenerbrütung oder Lohnaufzucht z. B. bei Äschen). Besonders günstig erweist sich eine Kombination dieser beiden Methoden (Risikominimierung). Als Ergänzung für die gewünschte Entnahme einer moderaten Menge an Speisefischen wird ein geringer Kompensationsbesatz von Wirtschaftsfischen in Speisefischgröße empfohlen. Diese Fische sollen aber ebenfalls von zumindest guter Qualität sein. Von reinem Attraktivitätsbesatz mit kapitalen Fischen jedoch wird abgeraten. Es wird empfohlen die Befischungsfrequenz möglichst gering zu halten.

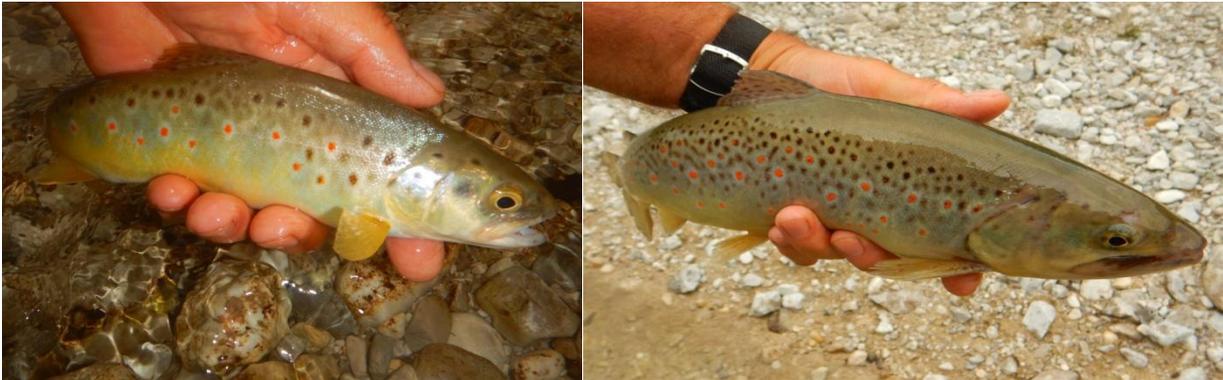
*Links: Naturgewachsene Forelle mit autochthonem Habitus,
Rechts: Besatzfisch mit vielen Punkten und grauen, nicht transparenten Flossen.*

Entnahmefische sollten gezielt in erster Linie offensichtliche Besatzfische sein. Um das vorhandene heimische (autochthone) Genpotenzial möglichst zu erhalten, sollten makellose, naturgewachsene Fische ausnahmslos wieder rückgesetzt werden. Dazu ist es aber notwendig, die Charakteristik der Merkmale der heimischen Populationen zuverlässig zu kennen und Besatzfische sicher identifizieren zu können. So sollte es möglich sein, **bei moderater Befischungsfrequenz** das "Kleinod Almfluss" gewässerökologisch sinnvoll zu bewirtschaften und den aquatischen Lebensraum in seiner hohen Qualität zu erhalten.

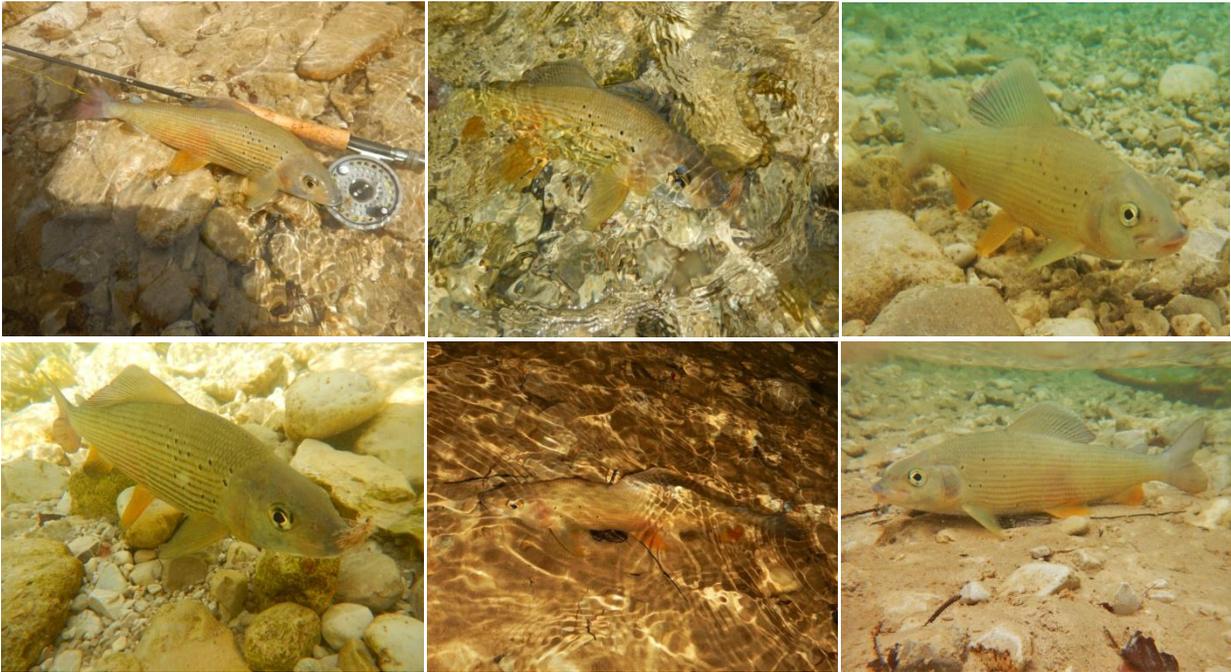
Äschen (*Thymallus thymallus*)

Sehr schöner autochthoner Äschenstamm, der in anderen Flussabschnitten der Alm bereits nahezu verschwunden ist. Besondere Schonung inklusive eines Entnahmeverbotes sind hier absolut notwendig.

Ausschließlich in adulten Exemplaren um und über 40 cm, sowie in einigen Uferbereichen auch kleine Schwärme von Brutfischen. Jedoch konnte keinerlei Vertreter des "Mittelbaus" der Alterspyramide nachgewiesen werden. Dies ist ein deutliches Indiz auf Prädation durch Kormoran und Gänsesäger.

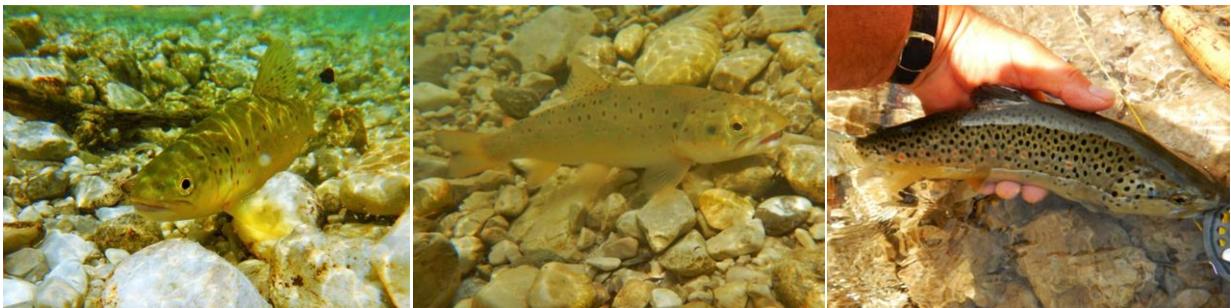
Bachforellen (*Salmo trutta*)

*Links und Mitte: naturgewachsene Bachforellen mit autochthonem Habitus,
Rechts: Fisch mit degenerierten, grauen Flossen und sehr vielen schwarzen Punkten, was eine fremde Herkunft nahelegt.*

Ein Teil des Bestandes gründet auf naturgewachsenen Fischen mit den Merkmalen heimischer Bachforellenpopulationen (große, transparente Brust-, Bauch- u. Schwanzflossen, wenige schwarze und

leuchtend rote Pigmentpunkte). Diese Fische gibt es in allen Altersklassen. Offensichtliche Besatzfische mit grauen, teils degenerierten Flossen und typischer stark punktierter Zeichnung sind vor Allem in Speisefischgröße und darüber vorhanden. Das Geschlechterverhältnis bei den Wildfischen scheint im natürlichen Verhältnis ausgewogen zu sein.
